**LANDRATSAMT
AICHACH-FRIEDBERG**

ENERGIEEFFIZIENZ
am Gebäudebestand
im Wittelsbacher Land

UMSETZUNGSBROSCHÜRE

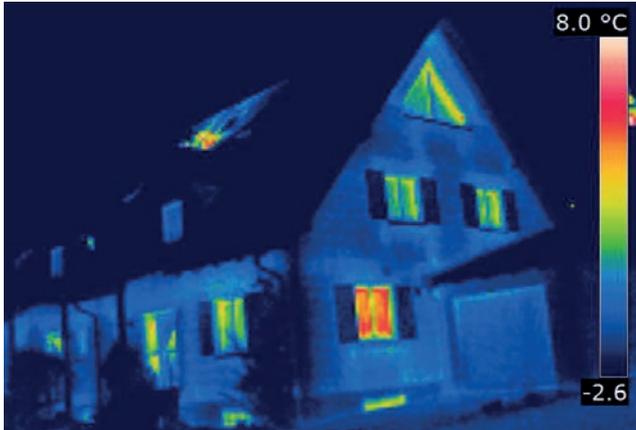
Ein vermeintlich „gutes Haus“

Beim Vergleichen von Bildern ist es sehr wichtig, auf die Grenzen der Temperaturskala zu achten. Denn nur bei gleichen Grenzen und auch sonst

gleichen Randbedingungen entsprechen gleiche Farben auch gleichen Temperaturen.

Diese Bilderreihe zeigt sehr deutlich, wie durch die Einstellung der Temperaturskala das Erscheinungsbild beeinflusst wird. Die Durchschnittstemperatur der Außenwand liegt in allen Bildern außerhalb der Wärmebrücken bei ca. -1 °C , dieser Temperatur wurde lediglich eine andere Farbe zugeordnet. Natürlich kann dies auch für Verkaufsargumente genutzt werden. Das obere Haus scheint in Ordnung, aber vielleicht wäre eine neue Heizung sinnvoll, beim mittleren Haus ist bestimmt eine Dämmung empfehlenswert. Dennoch handelt es sich immer um das gleiche Bild, nur anders eingestellt. Darum sollte man auch darauf achten, von wem man Thermografieaufnahmen bekommt.

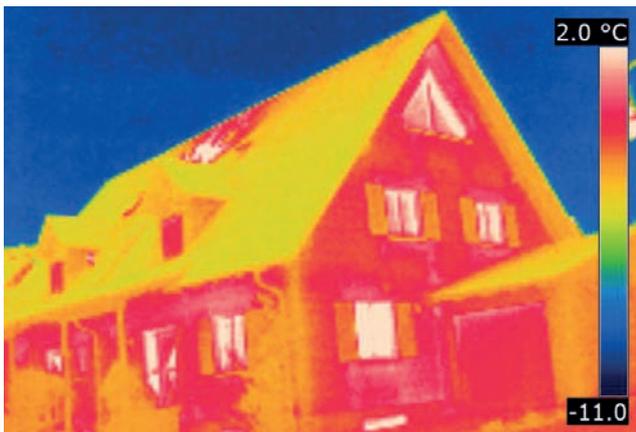
Ein vermeintlich „schlechtes Haus“

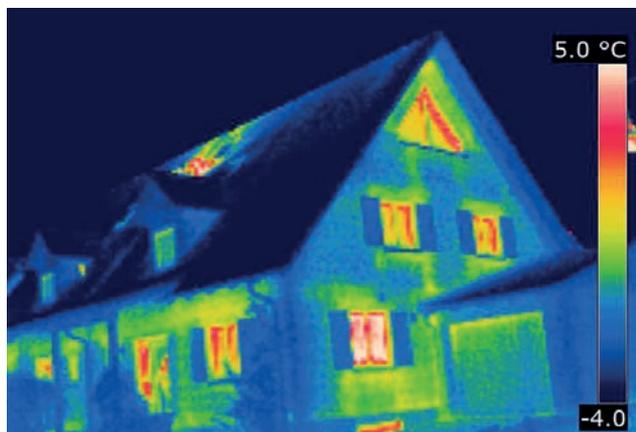
Die richtige Auswertung

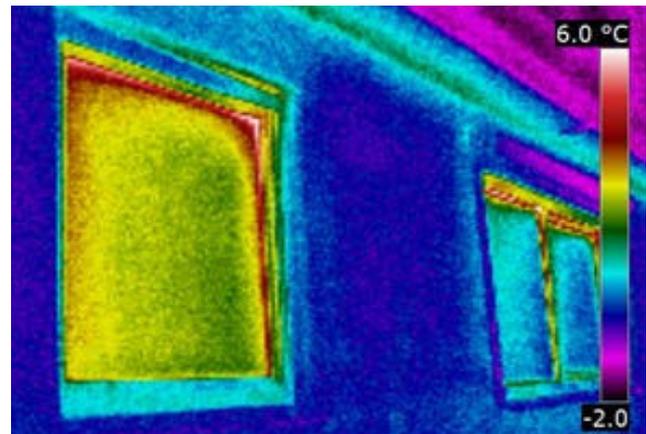
Links ein altes, rechts ein neues Fenster

Fenster sind nach wie vor immer noch die Schwachstelle in der Wärmedämmung. Obwohl heute U- Werte von bis zu $0,5 \text{ W}/(\text{m}^2\text{K})$ erhältlich sind, werden oft Standardfenster nach EnEV mit $1,3 \text{ W}/(\text{m}^2\text{K})$ eingebaut. Das entspricht 5 - 7 Mal dem Wert einer Standardwand. Es kann bei sehr gut erhaltenen Fenstern überlegt werden, ob gegebenenfalls ein Austausch der Scheiben ausreichend ist. Dabei wird die alte Verglasung aus dem Rahmen entfernt und durch eine neue ersetzt. Diese Maßnahme ist nur sinnvoll bei wirklich gut erhaltenen Fenstern. Aus statischen Gründen ist eine Zweifach-Wärmeschutzverglasung empfehlenswert. Da Dichtungen altern und dadurch undicht werden, sollte in diesem Zusammenhang auch die Dichtung erneuert werden. Ein vollständiger Austausch ist die wirksamste Wärmeschutzmaßnahme im Bereich der Fenster. Dabei ist Modellen mit hoch gedämmten Rahmen, einer dreifachen Wärmeschutzverglasung mit Kunststoffrandverbund und dreifacher Dichtung der Vorzug zu geben. Aus Wärmeschutzgründen sollte auf glasteilende Sprossen verzichtet werden. Beim Einbau ist auch auf eine dichte Anbindung an die Außenmauern zu achten. Wenn die Fenster in einem Zug mit der Außendämmung gewechselt werden, können sie zur Minimierung von Wärmebrücken direkt in Dämmebene gesetzt werden. Nach einem Austausch der Fenster und dem damit verbundenen luftdichten Einbau muss unbedingt auf ausreichendes Lüften geachtet werden. Der Einbau einer Lüftungsanlage, ob zentral oder dezentral, ist nicht unbedingt zwingend erforderlich, aber je nach Wohnsituation vorteilhaft.

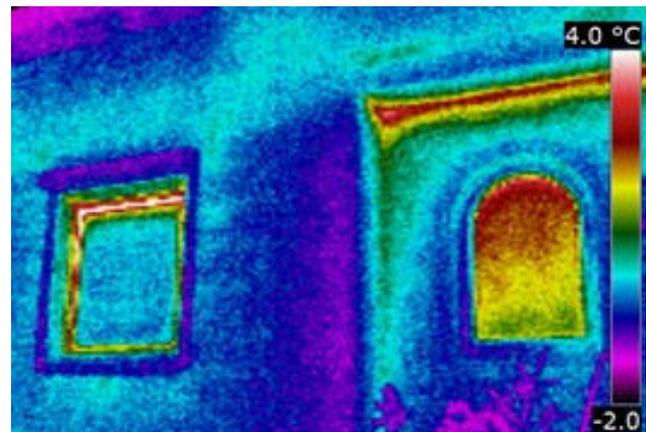
Links ein neues, rechts ein altes Fenster

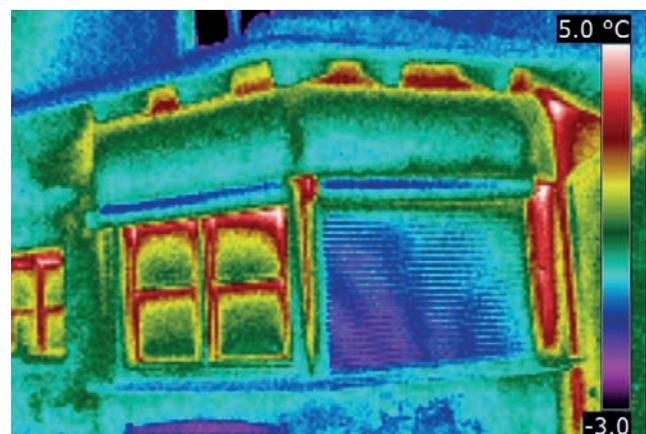
Reduzierter Wärmeverlust durch geschlossenen Rollladen

Vorhänge, die nur bis zur Fensterbank reichen und den Heizkörper nicht verdecken, können die Wärmeverluste durch die Fenster um 10 % senken. Werden zusätzlich die Rollläden geschlossen, sinken die Wärmeverluste des Fensters sogar um

weitere 25 bis 30 %! Überlange Vorhänge an einem Fenster, die die Heizkörper verdecken, können dagegen die Wärmeverluste um 40 % erhöhen, da sich die warme Luft am Fenster staut und nicht in den Raum zirkuliert.

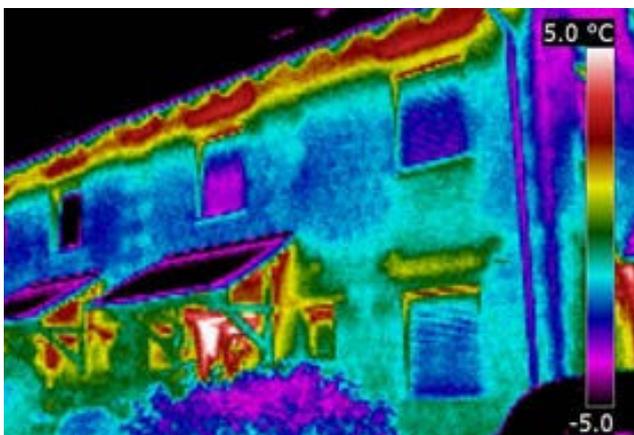
Schlecht gedämmter Rolladenkasten

Eine Schwachstelle, die bei den Thermographie-spaziergängen immer wieder zu sehen war, sind relativ schlecht gedämmte Rolladenkästen.

Wenn Rolladenkästen bei Thermographieaufnahmen nicht auffällig sind, bedeutet das nicht automatisch, dass sie gut gedämmt sind. Es ist möglich, dass an der Außenseite des Kastens eine geringe Dämmschicht vorhanden ist und die Wärme dann durch den Schlitz, aus dem der Rollladen austritt, verloren geht.

Bei einem Spaziergang fiel direkt auf, dass bei einem Fenster der Rolladenkasten in der Aufnahme deutlich zu sehen war, beim Fenster gleich daneben allerdings nicht. Der Hausbesitzer konnte das Rätsel sofort aufklären: Den „unsichtbaren“ Kasten hatte er erst vor kurzem gedämmt. Weiterhin berichtete er, dass die Dämmung „kein Hexenwerk“ sei. Von den Herstellern des Dämmmaterials werden Schablonen angeboten, die man um den hochgezogenen Rollladen legt. So können die maximale Dämmstärke und das passende Profil bestimmt werden. Die Montage ist nicht besonders schwierig, jedoch etwas „fummelig“. Gedämmt werden Ober- und Innenseite des Kastens, auch die Seitenflächen dürfen nicht vergessen werden. Auf dem Deckel des Rolladenkastens wird ebenfalls eine möglichst dicke Dämmschicht aufgebracht.

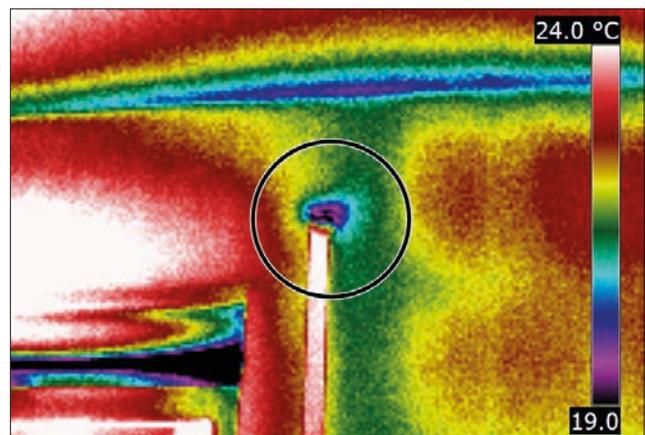
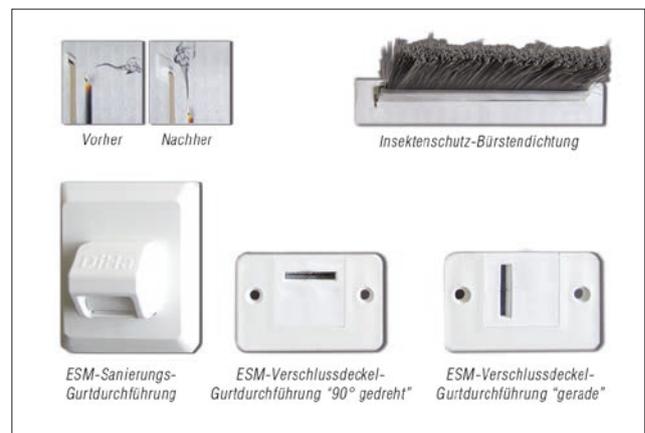
Bild oben: Wärmeverlust an der Rolladengurtdurchführung
Bild unten: Beispiele einfacher Bürstendichtungen zur Minimierung der Wärmeverluste

Eine nicht zu unterschätzende Schwachstelle ist der Auslass des Rollladengurtes. An der sogenannten Gurtpfeife besteht eine direkte Verbindung zur Außenluft. Um das Wärmeleck abzudichten, werden Bürstendichtungen angeboten. Diese werden direkt über den Auslass geschraubt. Je nach Modell lassen sich die Teile durch seitliches Öffnen montieren, ohne dass der Gurt ausgefädelt werden muss. Bei einer Variante mit zwei Bürsten wird der Wärmeverlust noch weiter reduziert. Bei schmalen Rollläden kann es passieren, dass die Bürsten den Gurt so weit bremsen, dass der Rollladen nicht mehr von alleine schließt. Hier kann ein kleines Flacheisen Abhilfe schaffen, das in die unterste Lamelle eingeschoben oder direkt auf diese aufgeschraubt wird.

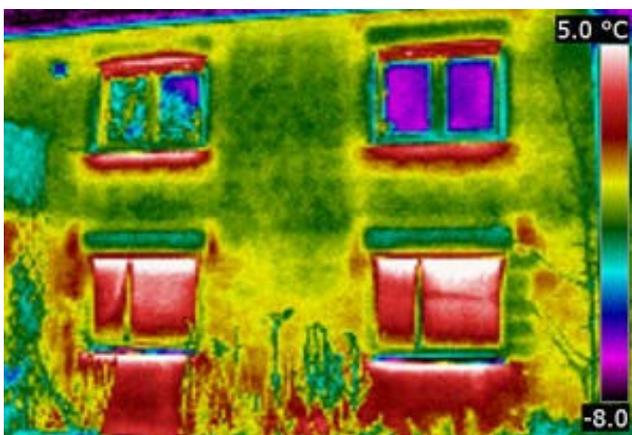
Heizkörpernischen im Erdgeschoß

Heizkörpernischen sind eine weitere Schwachstelle, die bei Thermographieaufnahmen immer wieder ins Auge fällt. Zum einen ist die Wand an dieser Stelle deutlich dünner, zum anderen wird genau diese Stelle vom Heizkörper aktiv erwärmt. Die Beseitigung dieser Wärmebrücke ist etwas aufwändiger, für den versierten Heimwerker jedoch durchaus machbar. Zunächst wird die Heizanlage entleert, danach können die Heizkörper abmontiert werden. Zuvor sollte man allerdings noch ausmessen, wie viel Dämmung hinter dem Heizkörper angebracht werden kann. Damit die Konvektion noch funktioniert, muss zwischen Dämmung und Heizkörper noch etwas Luft bleiben. Meist ist der vorhandene Spielraum relativ gering, daher ist Dämmmaterial mit geringerer Wärmeleitfähigkeit (z. B. Polyurethan) empfehlenswert. Auch die Seitenflächen der Nischen dürfen nicht vergessen werden. Die Dämmung kann zum Raum hin keilförmig auslaufen, tapeziert und überstrichen werden. Nach dem Montieren der Heizkörper muss die Heizanlage wieder befüllt werden. Zum Schluss noch das Entlüften aller Heizkörper nicht vergessen!

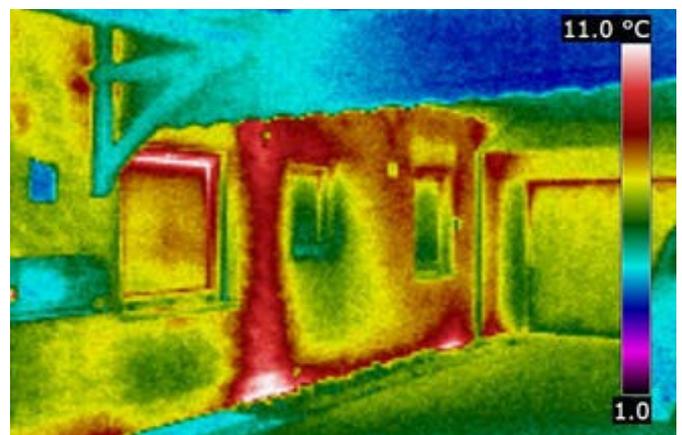
Schlecht gedämmte Heizungsrohre zwischen den Fenstern

Über Heizungsrohre in der Außenwand, die nur über eine dünne Dämmung verfügen, geht relativ viel Wärme verloren. Jetzt könnte man natürlich die Wand aufstemmen und eine dickere Dämmung einbauen. Das ist allerdings mit viel Aufwand und Schmutz direkt im Wohnbereich verbunden. Oft fehlt auch der notwendige Platz. Die Dicke der Dämmung soll dem Rohrdurchmesser entsprechen. Das heißt, inklusive der Dämmung ergibt sich dadurch der dreifache Rohrdurchmesser. Diesen Aufwand kann man sich sparen, wenn man außen auf der Wand eine Dämmung aufbringt. Dadurch wird der Verlust nach außen deutlich reduziert, und der Verlust nach innen dient der Raumheizung. Allerdings kann diese Art der Raumheizung nicht reguliert werden. Untersuchungen haben gezeigt, dass der Wärmeverlust über ungedämmte oder schlecht gedämmte Rohrleitungen und Armaturen im Kellerbereich 10 bis zu 25 % des Jahres-Heizenergieverbrauches verursacht. Als Sofortmaßnahme ist deshalb die sorgfältige Dämmung der Rohre und Armaturen zu empfehlen. Das ist durchaus in Eigenleistung möglich. Die Amortisationszeiten bewegen sich zwischen ein und drei Jahren.

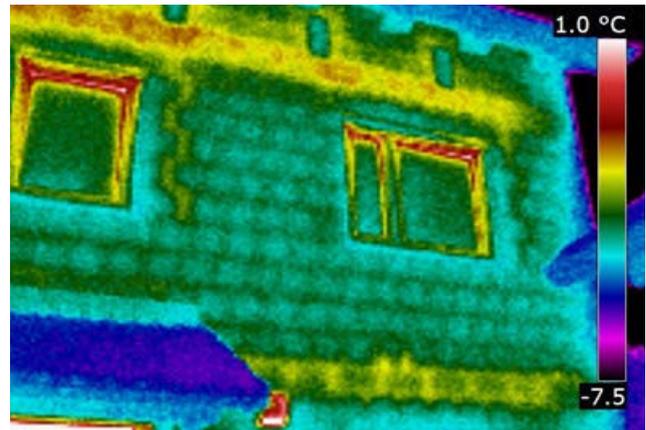
Durchbetonierte Decken

Decken, die ohne oder nur mit geringer Dämmung bis nach außen betoniert wurden, verursachen erhöhte Wärmeverluste. Auch wenn, wie zwischen den Fenstern erkennbar, die Mauersteine zur Einhaltung des genauen Maßes gezogen und der Spalt mit Mörtel verfüllt wurde, entstehen erhöhte Verluste. Mit Aufbringen eines Wärmedämmverbundsystems verschwinden diese Schwachstellen.

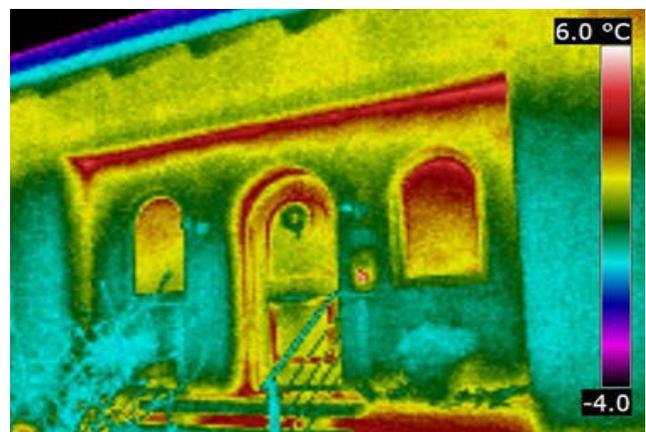
Zurückgezogener Eingangsbereich

Wenn der Eingangsbereich zurückgesetzt, und die Decke ohne thermische Trennung sowie ausreichende Dämmung nach außen betoniert wird, entsteht eine ähnliche Wärmebrücke wie bei der auskragenden Balkonplatte. Mit einem Wärmedämmverbundsystem, das auch an der Deckenunterseite montiert wird, kann man diese Schwachstelle entschärfen.

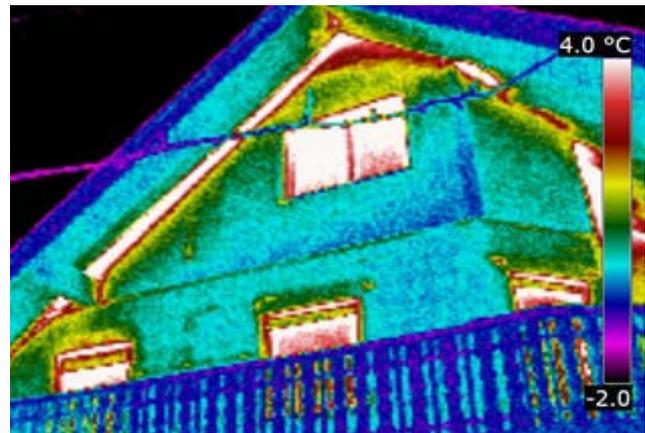
Undichter Anschluss Außenwand - Dach

Diese Wärmeverluste entstehen durch eine Luftströmung durch den undichten Anschluss der Wand an das Dach. Darum ist bei Sanierungen unbedingt darauf zu achten, dass eine Dämmung der Außenwand dicht an das Dach angeschlossen wird. Dies kann durch ein elastisches Dichtband erfolgen. Die Dichtung kann man auch bei einer Dämmung des Daches einbauen. Bei einer Dachdämmung sollte sowieso auf eine akkurat dicht angeschlossene Dampfbremse geachtet werden.

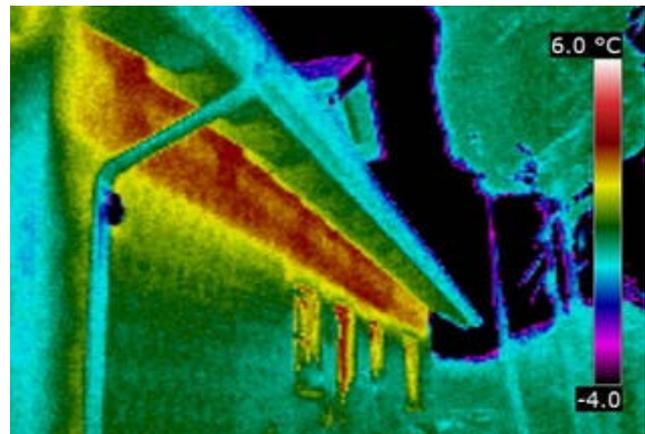
Anderes Material und Betonstützen im Kniestock

Immer wieder deuten bei Thermographieaufnahmen die Farbverläufe darauf hin, dass im Drempelelement* Material mit schlechteren Dämmeigenschaften verbaut wurde. Auch wenn die Bereiche nicht direkt beheizt sind, führt das zu erhöhten Wärmeverlusten (siehe Bild rechts). Eventuell wird auch ein Teil der Wärme über die Decke in den Kniestock und weiter nach außen geleitet. Mit Aufbringen eines Wärmedämmverbundsystems verschwinden diese Schwachstellen. Auch Betonteile, die aus statischen Gründen erforderlich sind, werden somit gleichzeitig gedämmt.

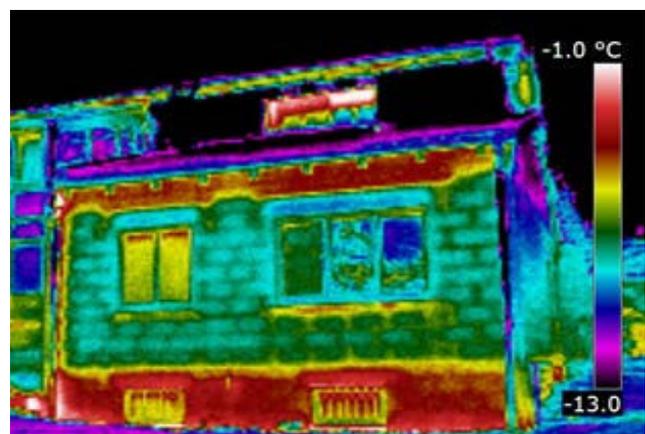
Ein eigentlich unbeheizter Keller

Über einen eigentlich unbeheizten Keller kann viel Wärme verloren gehen. Die Verluste kann man durch eine Dämmung der Kellerdecke deutlich reduzieren. Bei niedrigen Kellern ist eine Dämmung mit niedriger Wärmeleitfähigkeit zu empfehlen. Man kann bei gleicher Dämmdicke eine deutlich bessere Dämmwirkung erzielen. Auch die Kellerdecke wurde oft ohne oder mit geringer Randdämmung bis nach außen betoniert. Darum sollte eine Außendämmung möglichst weit nach unten gezogen werden - wenn möglich bis mindestens 50 cm unter die Unterkante der Kellerdecke.

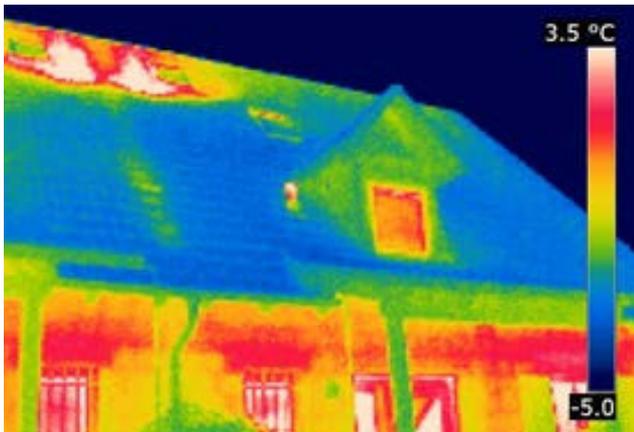
Aufnahme könnte auf eine fehlende Dämmung hindeuten

Bei Dächern kommt die Thermographie an ihre Grenzen. Denn durch die unter den Dachplatten vorhandene Hinterlüftung kann es passieren, dass die über Schwachstellen ausgetretene warme Luft soweit „verdünnt“ wird, dass an der Dachoberfläche keine Auffälligkeit sichtbar ist. Kann man doch etwas erkennen, handelt es sich schon um größere Wärmelecks. Darum werden Dächer von innen thermographiert.

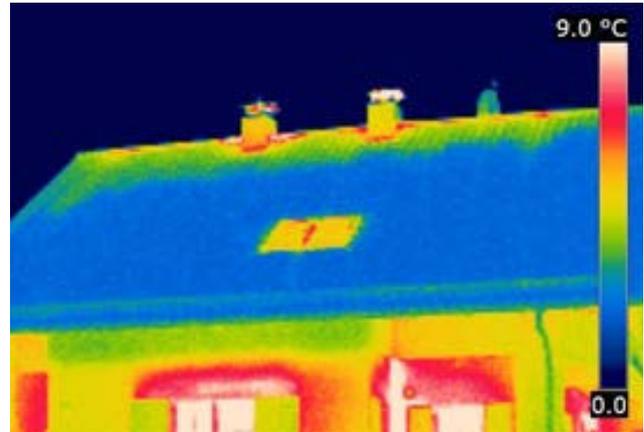
Verluste aus kleineren Schwachstellen treten am Giebel aus

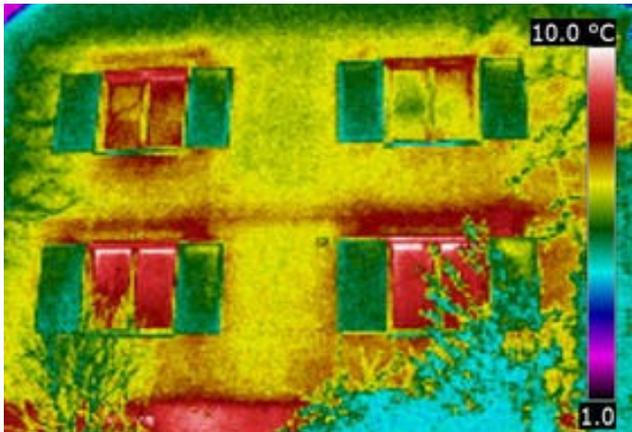
Aufnahme vor den Dämmmaßnahmen

Über die KfW haben wir einen Zuschuss von 10 % zugesprochen bekommen. Der Antrag war insgesamt relativ einfach zu erledigen und die Antwort kam auch prompt. Neben den Energiestammtischen haben wir uns auch anderweitig informiert: so haben wir beispielsweise diverse Ausstellungen besucht und uns dort über verschiedene Lösungen und Ansätze informiert. So reifte im Laufe eines Jahres das Projekt, wie es nun letztlich auch realisiert wurde. Bei den Energiestammtischen wurde regelmäßig unseren Erfahrungsberichten gelauscht: Letztlich wurden in unser Wohnhaus 16 cm starke Holzbalken auf die Fassade geschraubt, darauf eine 2 cm dicke Holzfaserdämmplatte montiert und die Zwischenräume mit Zellulose ausgeblasen. Darüber

wurde eine Lärchenholzverkleidung angebracht. Zusätzlich erfolgte der Einbau von dreifachverglasten Wärmeschutzfenstern.

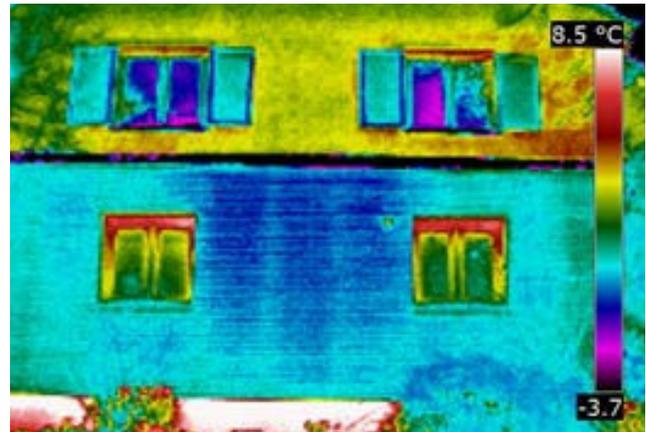
Aufnahme nach den Dämmmaßnahmen

Die Temperaturskalen der Vorher - Nachher - Aufnahmen wurden, bezogen auf die jeweilige Außentemperatur so angepasst, dass die Bilder vergleichbar sind.

Die Fenster im OG wurden nicht ausgetauscht. Sie erscheinen in der Nachher - Aufnahme nur wegen einer Reflektion des kalten Nachthimmels als wären sie ausgetauscht worden.

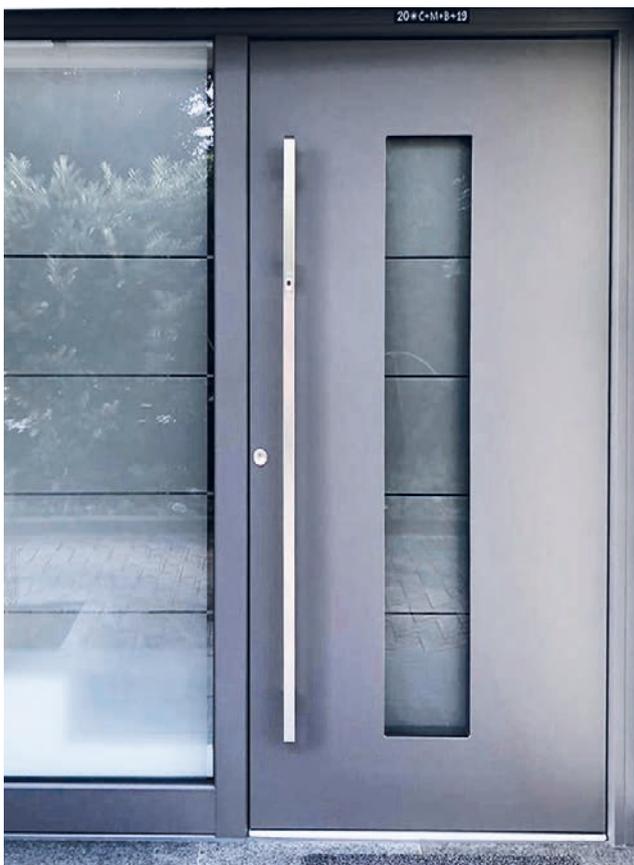
Bei einem Thermographie-Spaziergang wurden am Haus einer Familie an der Eingangstür Wärmeverluste festgestellt und Optimierungsbedarf erkannt.

Neue Haustür

„Wir haben uns bei Charlotte Martin-Stadler, die unter anderem die Spaziergänge organisiert hat, beraten lassen. Recherchen haben dann ergeben, dass eine KfW-Förderung 455-E (Zuschuss: Einbruchschutz) für unser Vorhaben, in Wärmedämmung und Sicherheit zu investieren, in Frage kommt. Auf der Homepage der KfW haben wir einen Antrag auf Austausch unserer Haustüre ausgefüllt. Dies war wirklich mit ein paar Klicks erledigt. Die Summe der Kostenschätzungen* sollte jedoch vorab bekannt sein, da diese im Antrag angegeben werden muss. Nach der Genehmigung mussten wir uns „identifizieren“, was heißt, dass wir bei einer Liveschaltung via Handy genau angeben mussten, was wir genau gefördert haben wollen. Das war ein wenig umständlich, da sehr detaillierte Informationen gefragt waren. Ansonsten war die Abwicklung aber reibungslos. Wir haben nach Eingehen der Förderbestätigung die Arbeiten beauftragt. Nach Rechnungserhalt haben wir diese eingescannt und eingereicht – fertig!

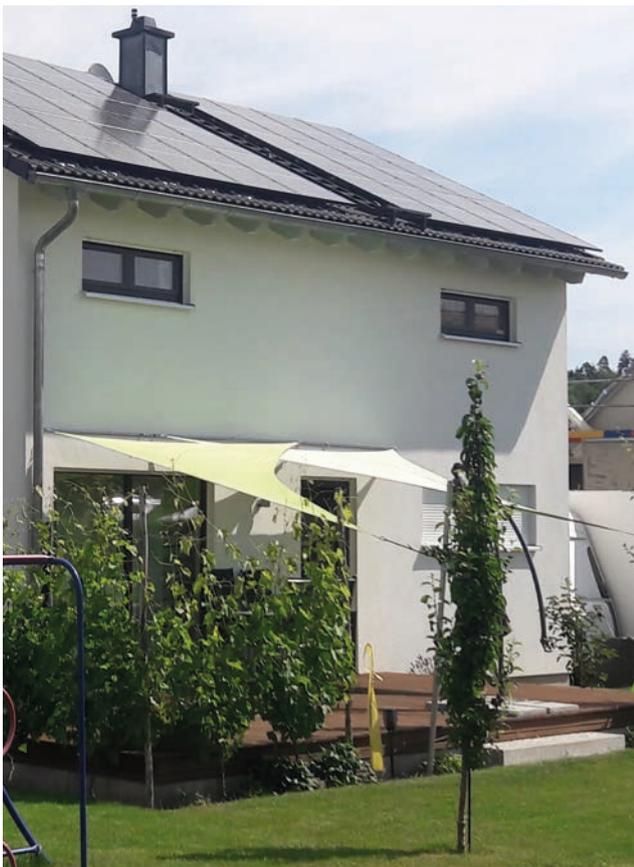
Einfamilienhaus mit der angebrachten Photovoltaikanlage

Investitionskosten: 22.500,- € (zzgl. MwSt.)
für: Photovoltaikanlage (Leistung) 8,78 kWp
und Batteriespeicher (Leistung) 12,5 kW
